COMMUNE DE SAINT MEDARD

COMPLEMENT DIAGNOSTIC

JUILLET 2025

KLG ARCHITECTE

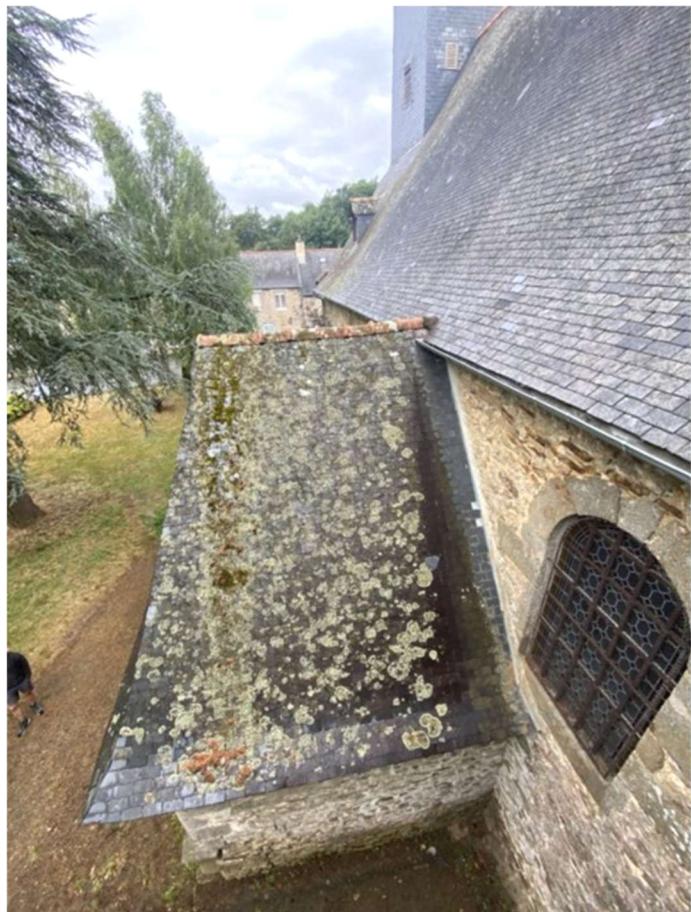
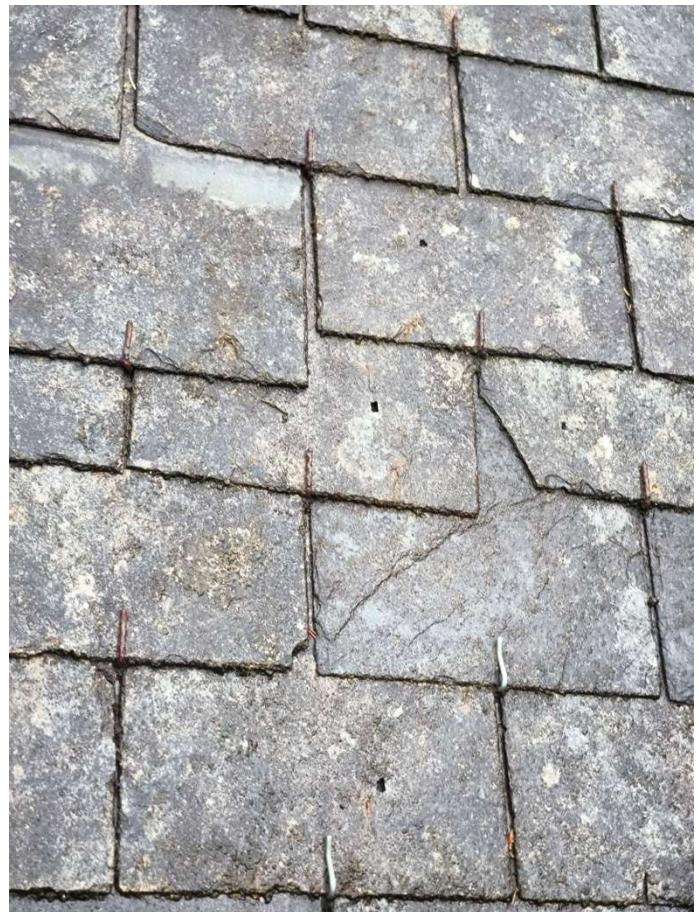
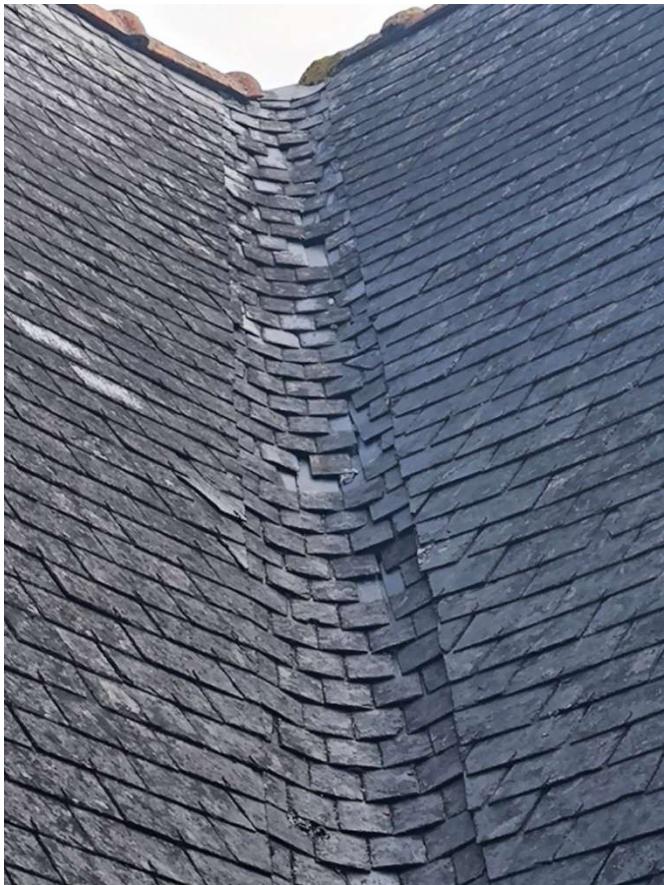
L'ardoise semble cuite en surface. Elle présente de nombreux trous, les crochets sont oxydés, et donc sa perméabilité est à remettre en cause. Les ouvrages de noues en ardoises sont toutes fortement désorganisés, ce qui provoque les infiltrations d'eau dans l'angle Nord- Est, dont on aperçoit les coulures dans le chœur.

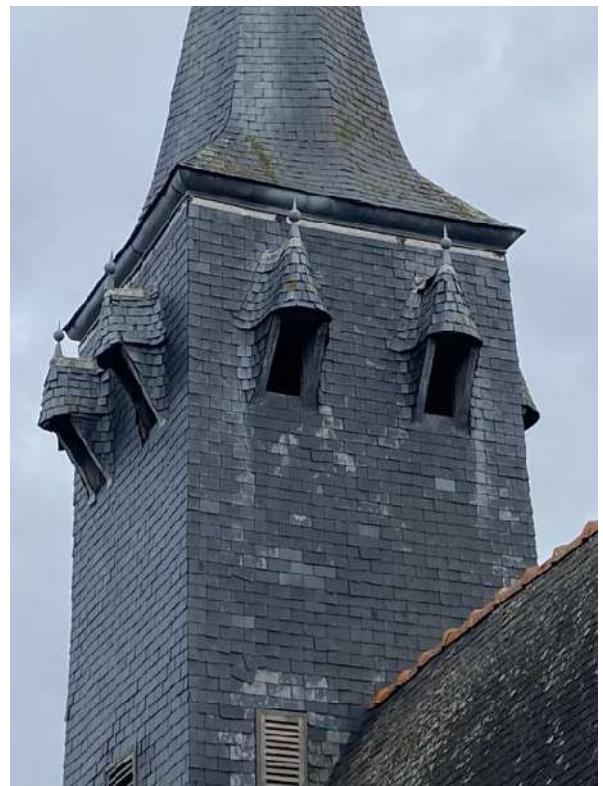
Sur le clocher, on note une évolution importante du décrochage des ardoises sur le fut et surtout des petites lucarnes de ventilation, dont une placée au sud, n'a presque plus d'ardoises et sa structure en bois menace de tomber.

Il serait nécessaire de la déposer pour éviter toute chute sur la voie publique.

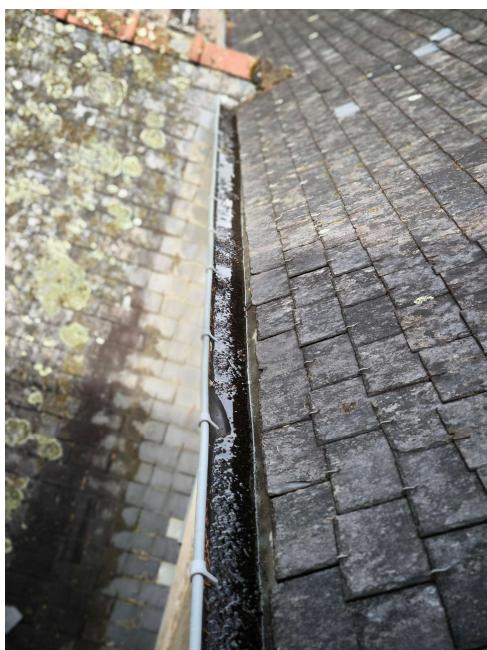
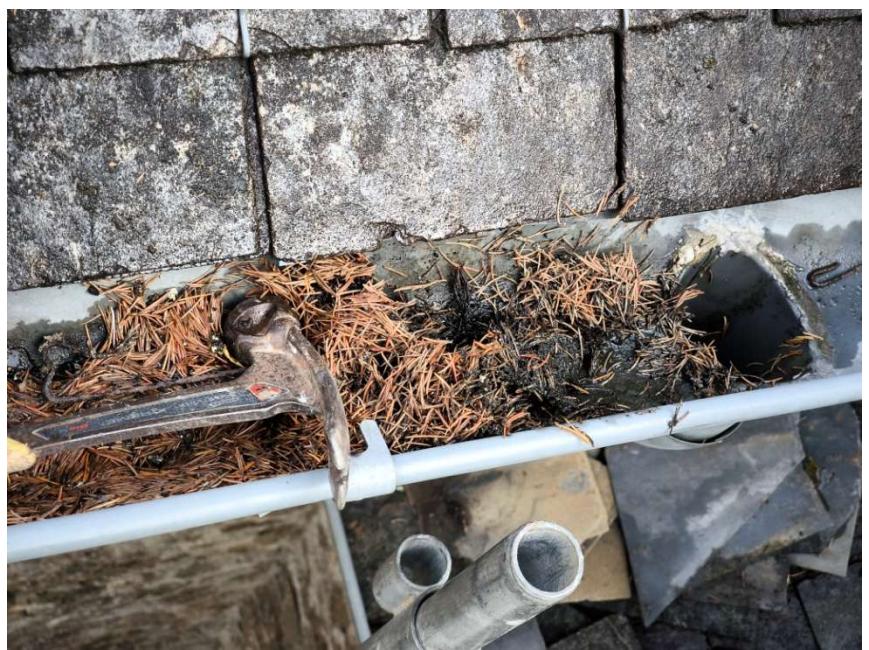
Les ouvrages de gouttières ne sont pas entretenus. La présence d'arbres à haute tige à proximité accentue le stockage de végétaux dans les gouttières. Leur entretien est indispensable en l'attente de travaux de remplacement. Il faudrait également vider les descentes qui doivent être remplies de déchets.

Et enfin, en troisième point, il s'agit de l'entretien des gouttières. Nous avons constaté que la proximité des arbres entraînait forcement, la chute des feuilles et des aiguilles de pin. Il est urgent de procéder au nettoyage des gouttières et des descentes. Cela pourrait boucher les réseaux si on va plus loin.

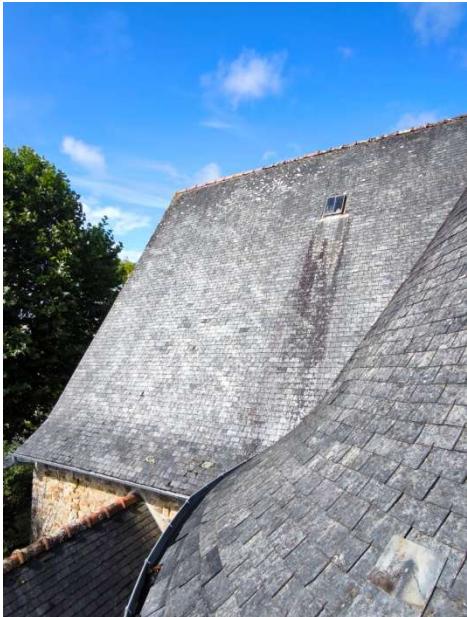
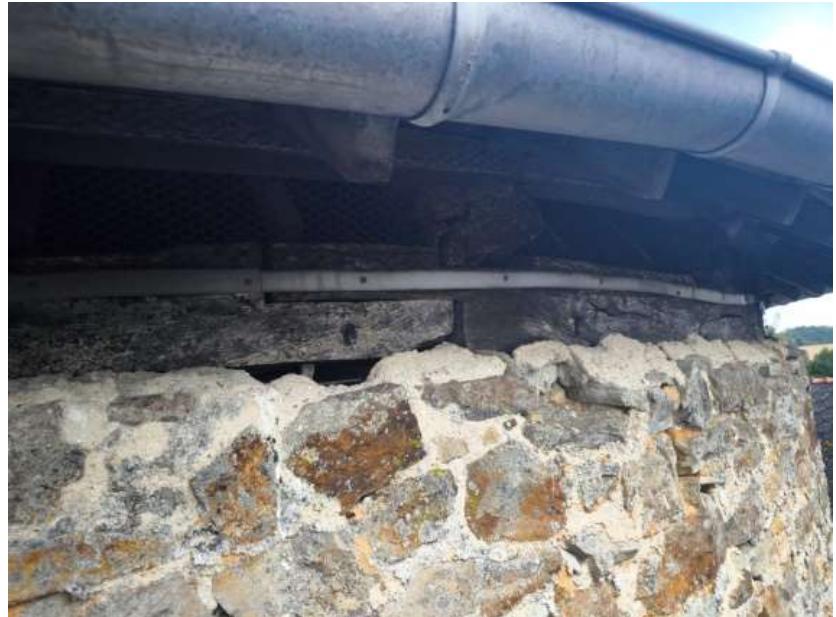
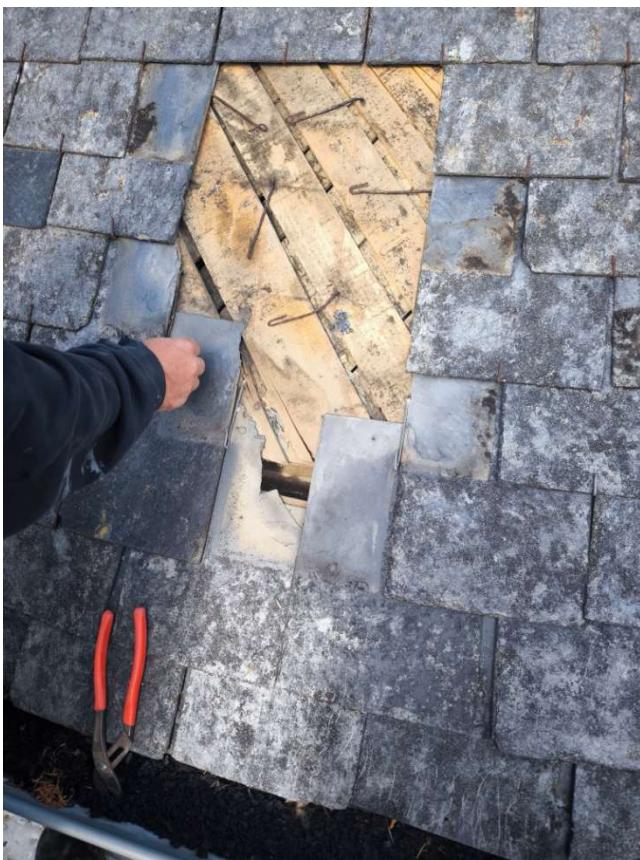
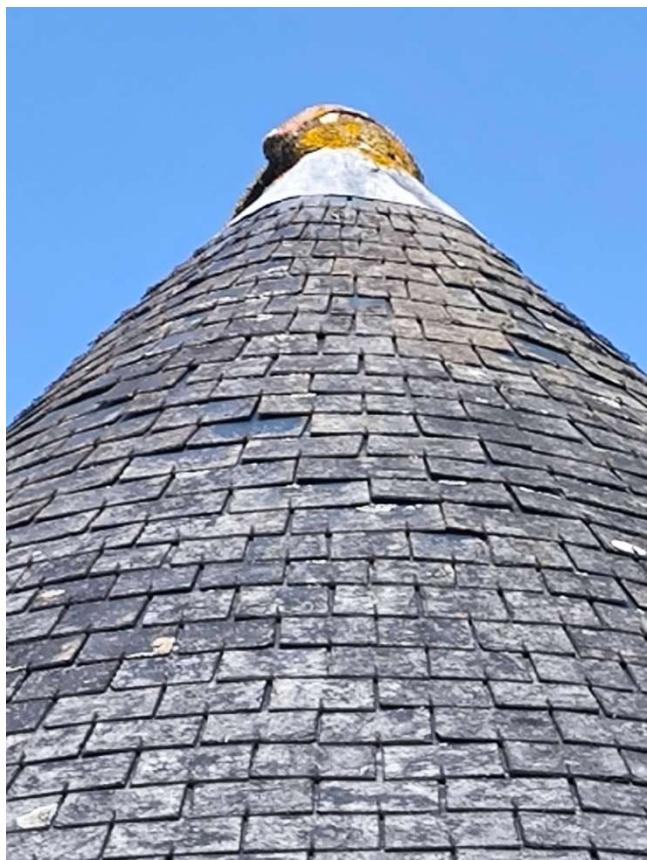
Au niveau du chœur, nous avons constaté que le bas de la couverture a été refait. Le recouvrement de l'ardoise n'est pas correct, et la pose des ardoises n'est pas aux normes. Le crochet pointe repose sur deux fines lames de voliges posées en croisée, qui permet le cintrage. Le couvreur n'a pas souhaité couper le lattis pour voir le pied de charpente, car la repose ponctuelle lui semblait trop compliquée.

Nous avons donc inspecté par le dessous les sablières cintrées et les abouts de poutre. Les sablières sont à refaire, mais le débord de toit important a permis de protéger le bois.

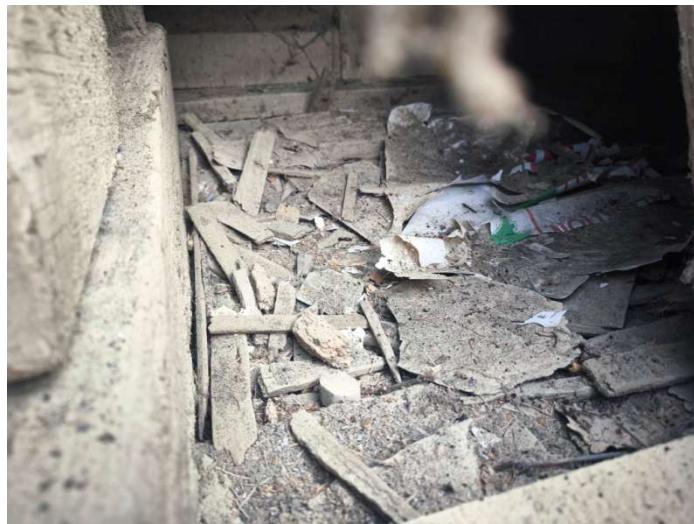
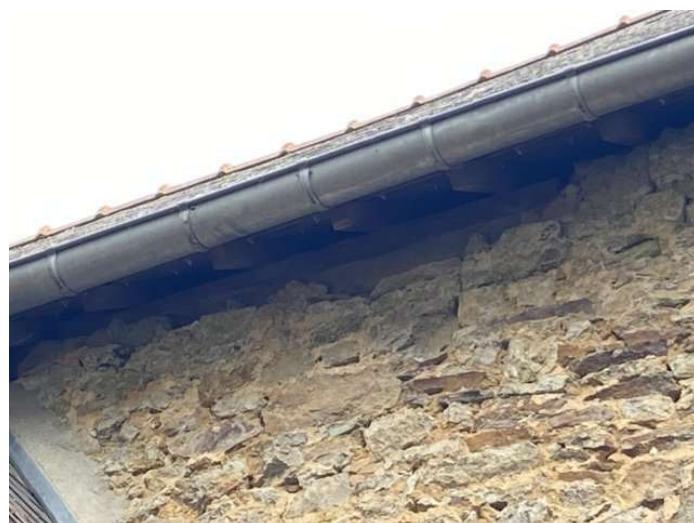
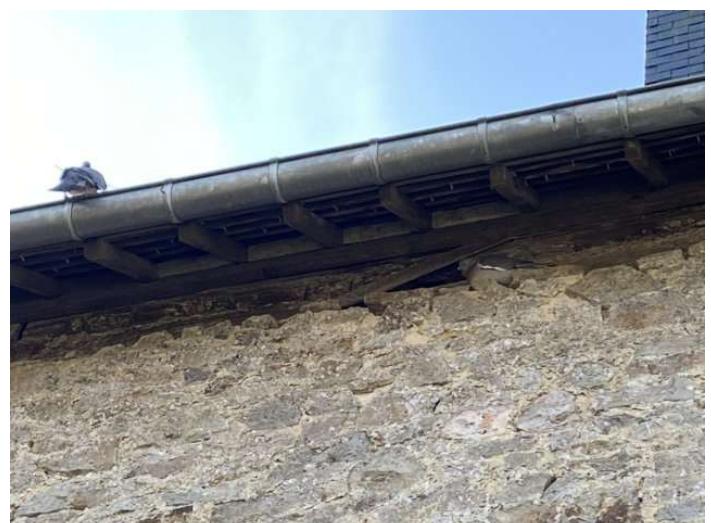
Nous avons constaté que les têtes des murs étaient chargées en gravats et déchets divers. Il conviendra de procéder à un sérieux nettoyage avant intervention. Les moellons des murs semblent assez désassemblés en tête. Les interventions en charpente nécessiteront une reprise pour blocage des moellons ainsi que la mise en place d'élément pour bloquer le passage des oiseaux. (Il faudra prendre en compte la présence d'oiseaux protégés sur l'église dans les interventions de travaux)

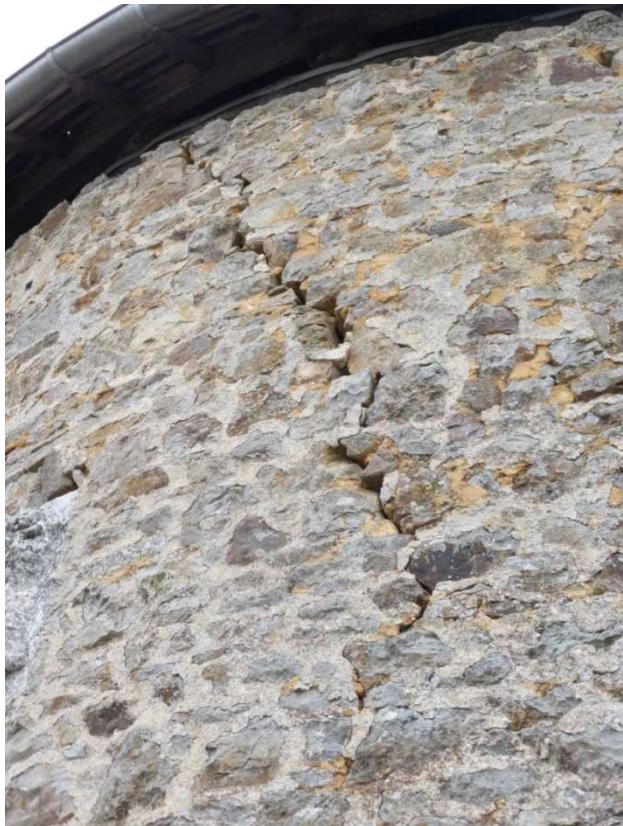
Fissure 2016

Nous avons inspecté les fissures des murs. Nous n'avons pas constaté d'agrandissement des fissures.

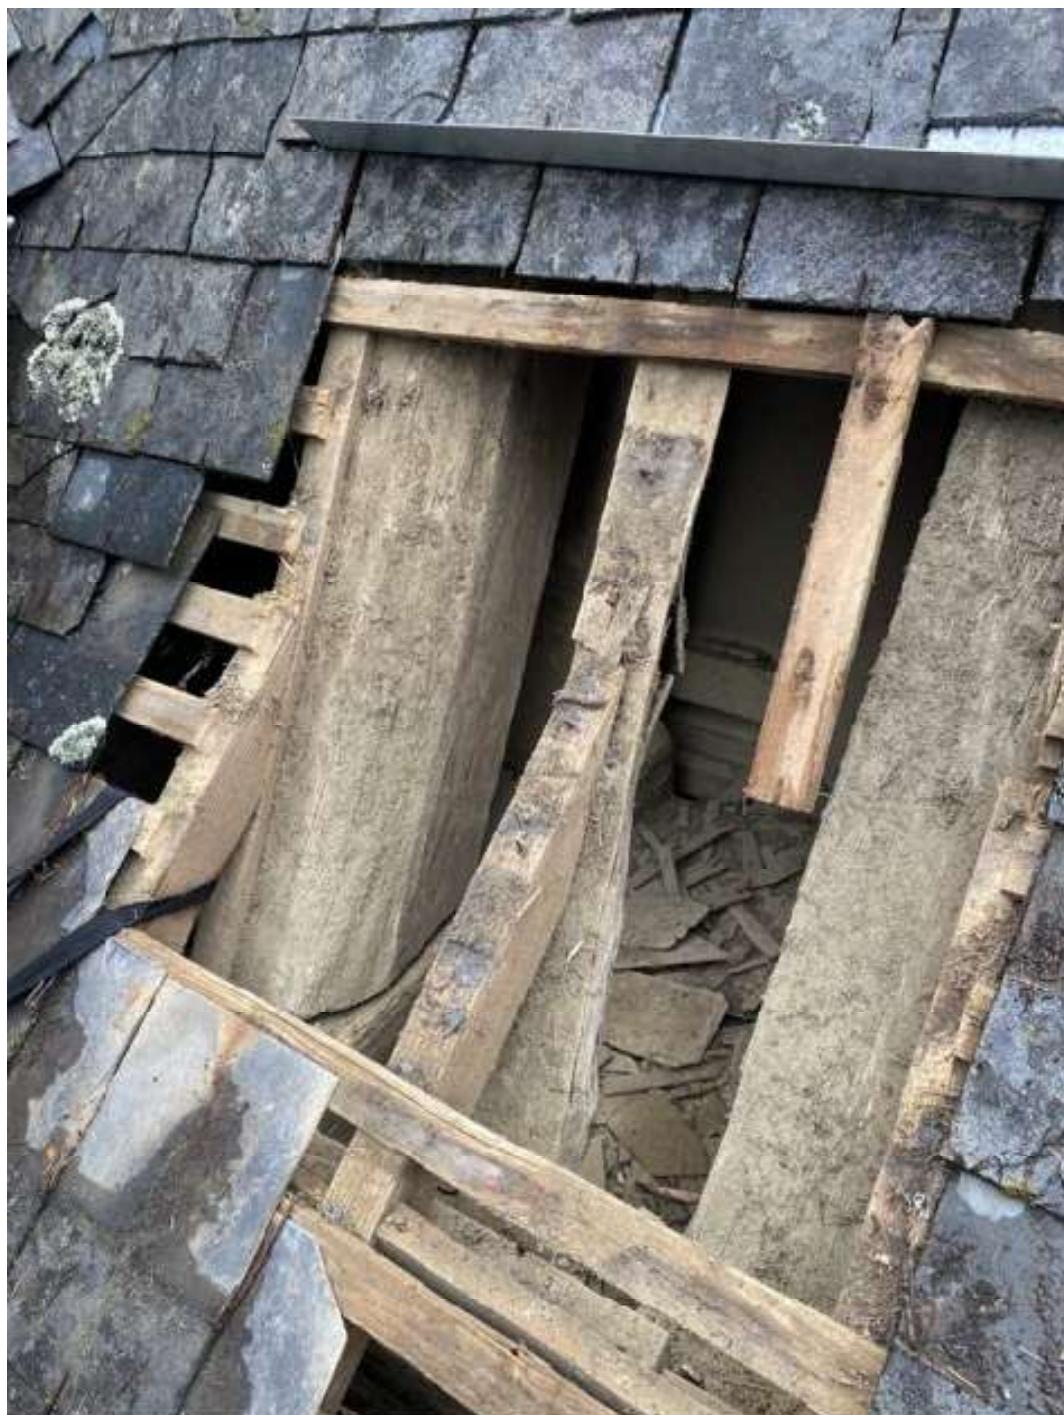
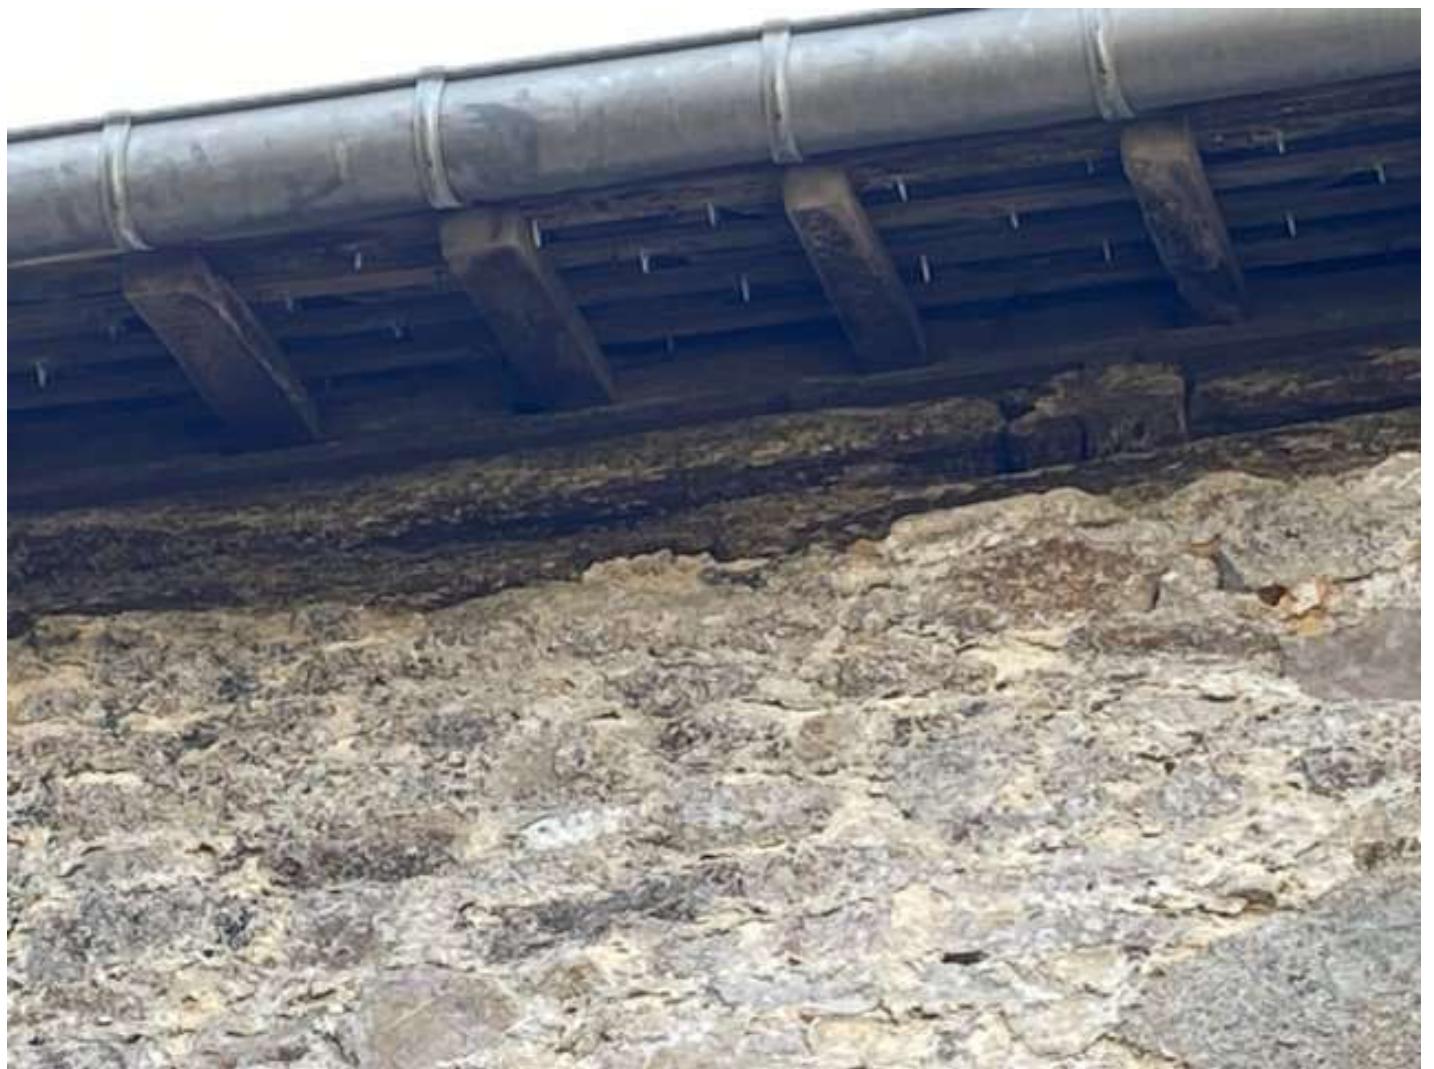
La charpente vue depuis les pieds de charpentes visibles lors des sondages montre des pièces de charpente en bon état. Seules les sablières semblent fragilisées puisque c'est une pièce fortement sollicités par le poids et en contact direct avec la maçonnerie.

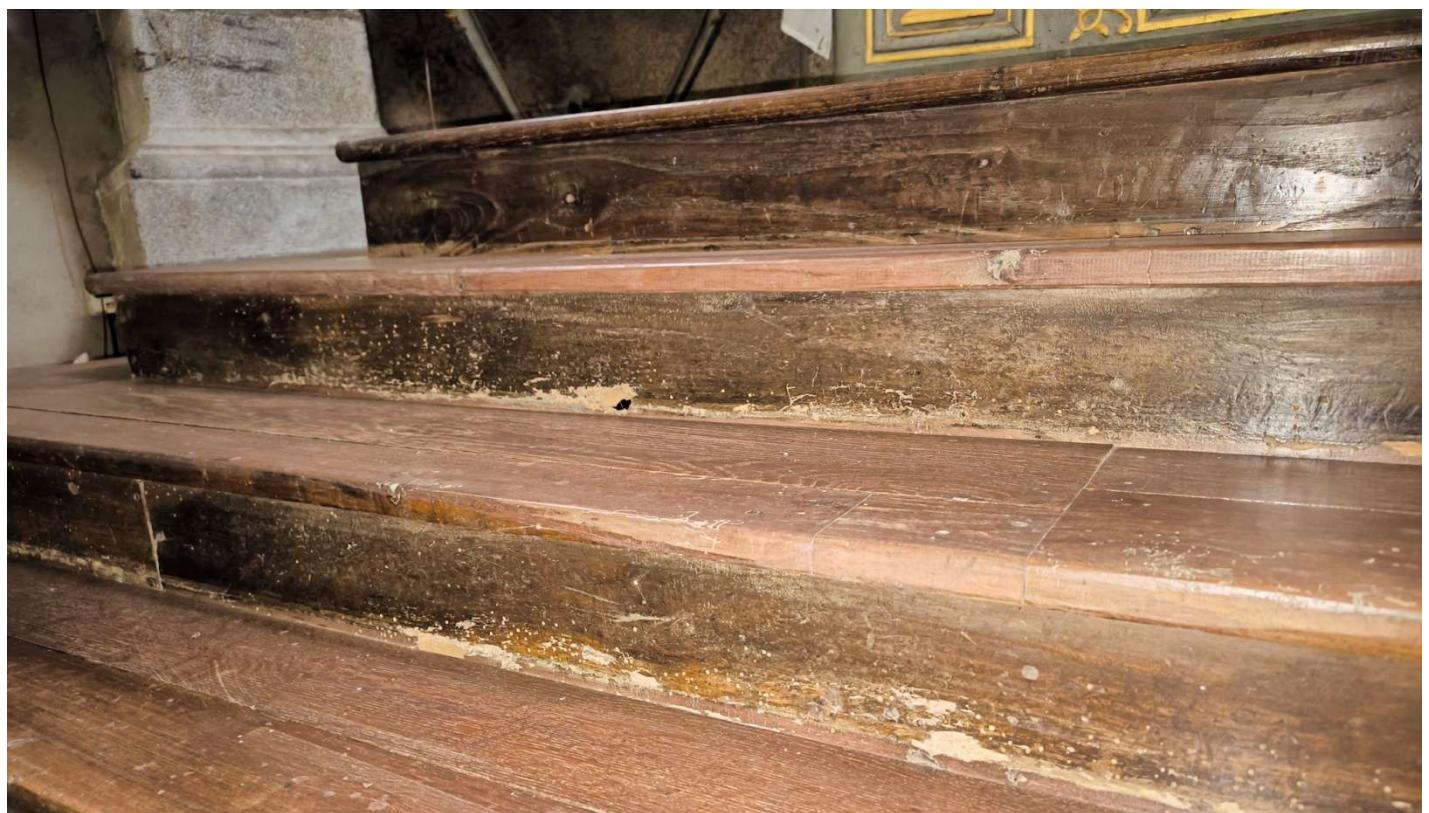
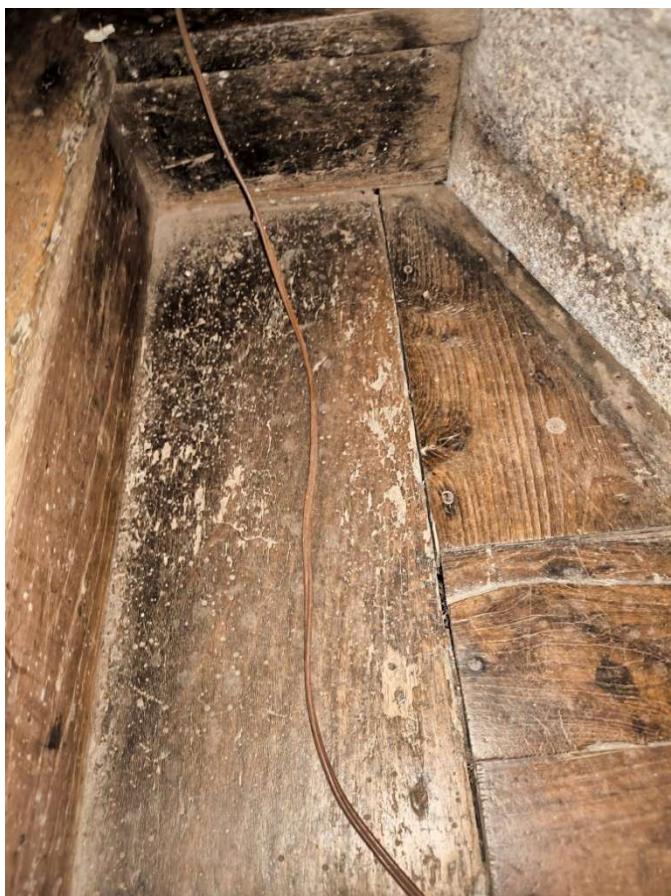
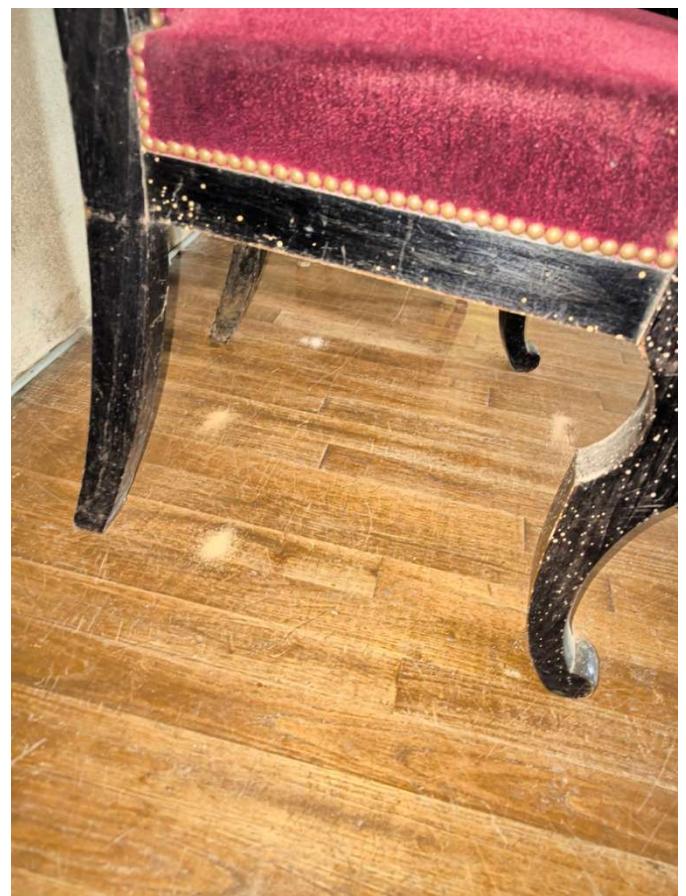
Nous préconisons pour la partie menuiserie, la réalisation d'un diagnostic parasitaire sur les boiseries et surtout la réalisation d'un traitement anti insecticide et anti fongicide sur l'ensemble des éléments bois de l'église. (Estrade, parquet, mobilier) en l'attente de la restauration intérieure.
